FTST21046

DENEY RAPORU
TEST REPORT

Numunenin adı ve tarifi : SARAYBOND ALÜMİNYUM KOMPOZİT PANEL
Name and identity of test sample

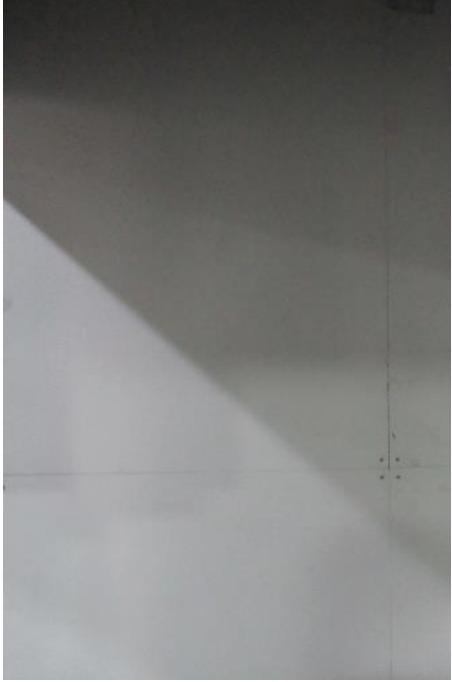
Uzun kanadın ateşe maruz kalan yüzeyinin fotoğrafı	Kısa kanadın ateşe maruz kalan yüzeyinin fotoğrafı
